2) FOTOGRAFIE DEL DEGRADO

2.1) Intradosso sbalzo - Zona caditoie

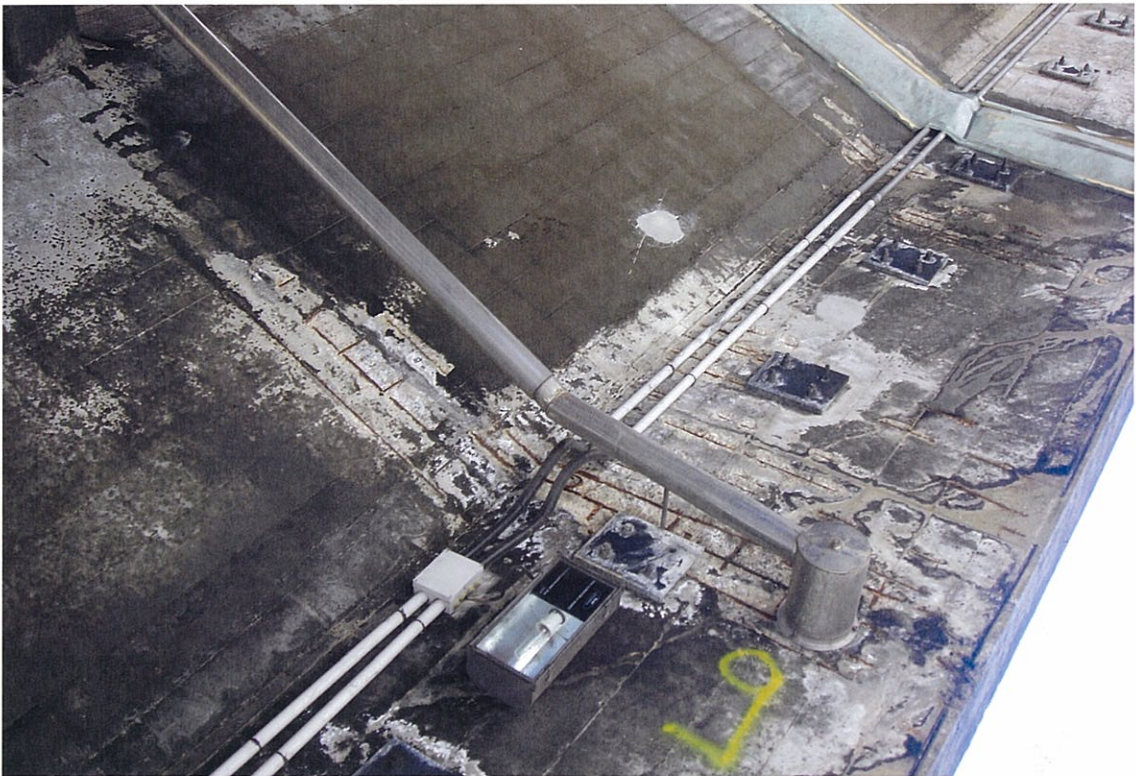
FOTO 6 - Dettaglio del degrado in prossimità della caditoia sulla pila 16 (interno curva)

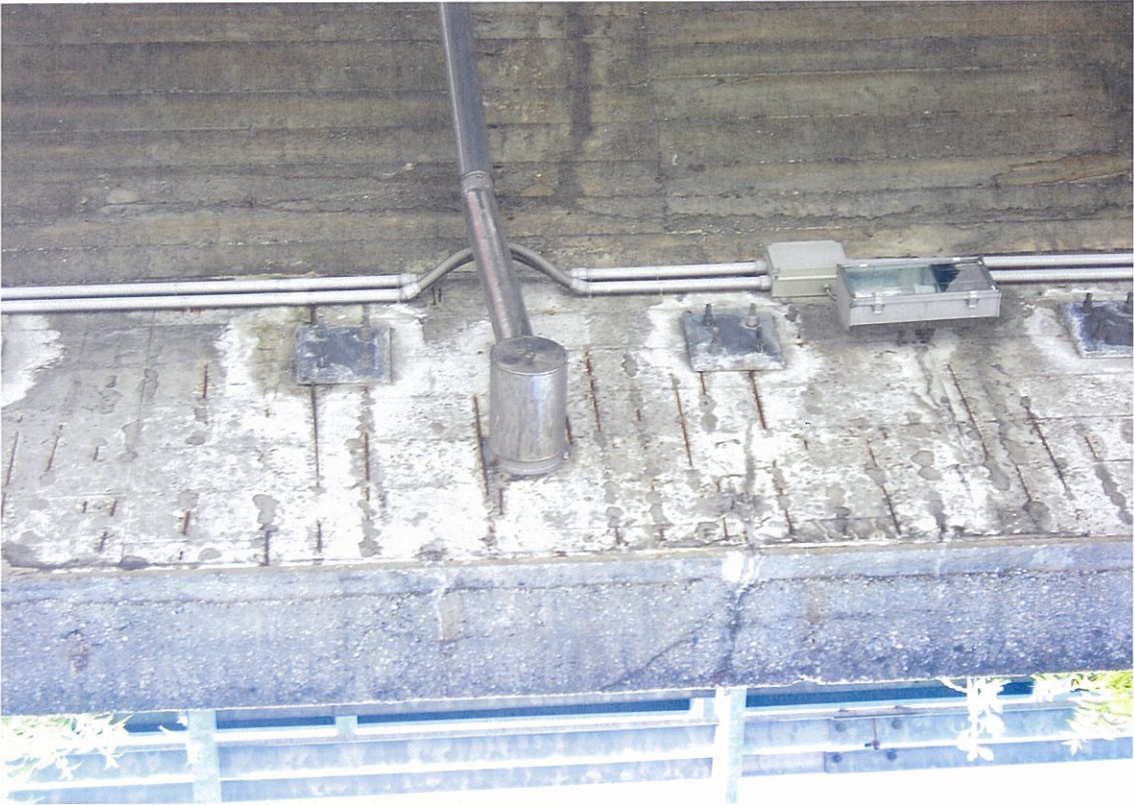
FOTO 7 - Dettaglio del degrado in prossimità della caditoia sulla pila 13 (interno curva)
